Anlage 4 – Beispielhafte Darstellung der charakteristischen Ortsmerkmale mittels historischer und aktueller Fotos

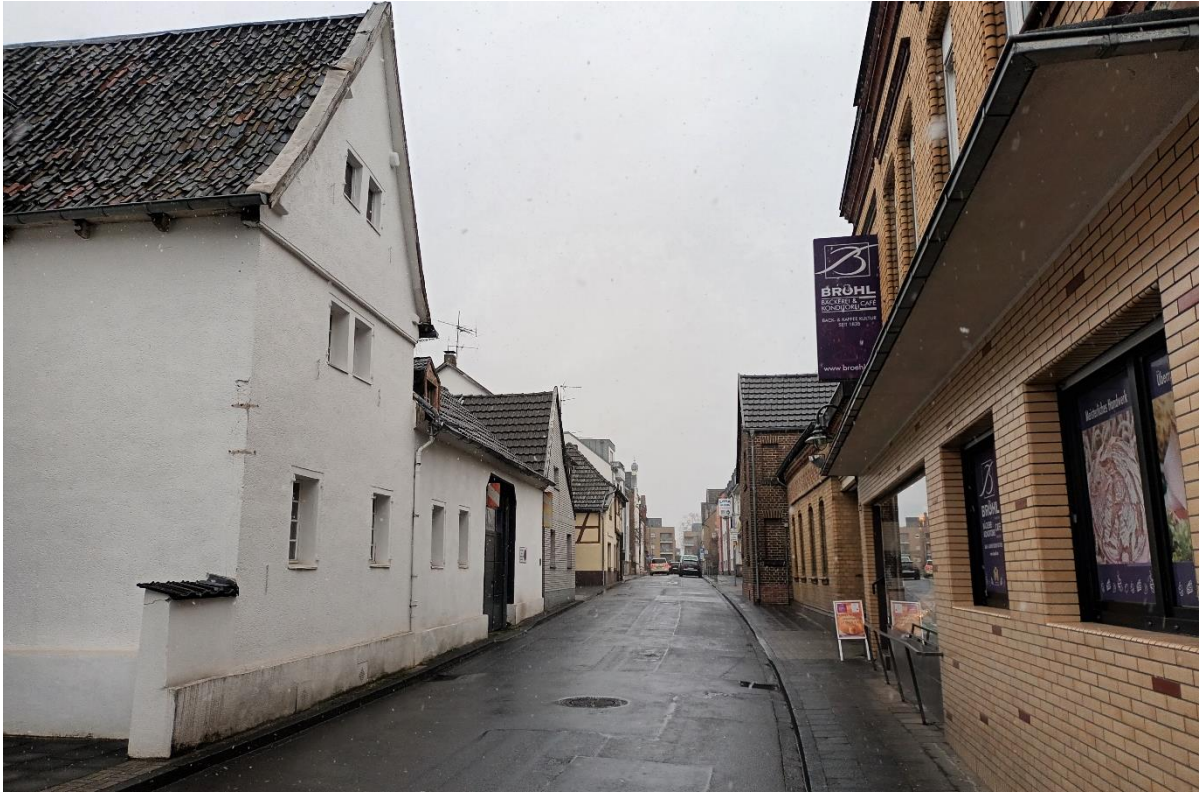
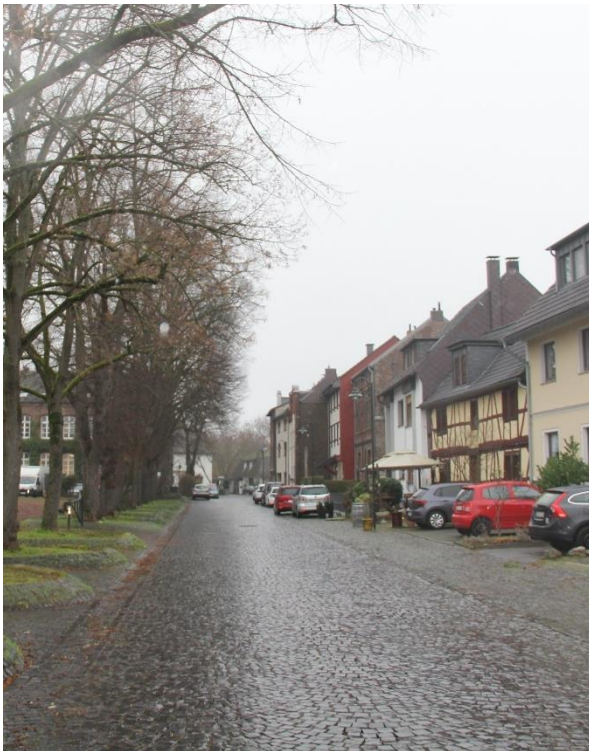
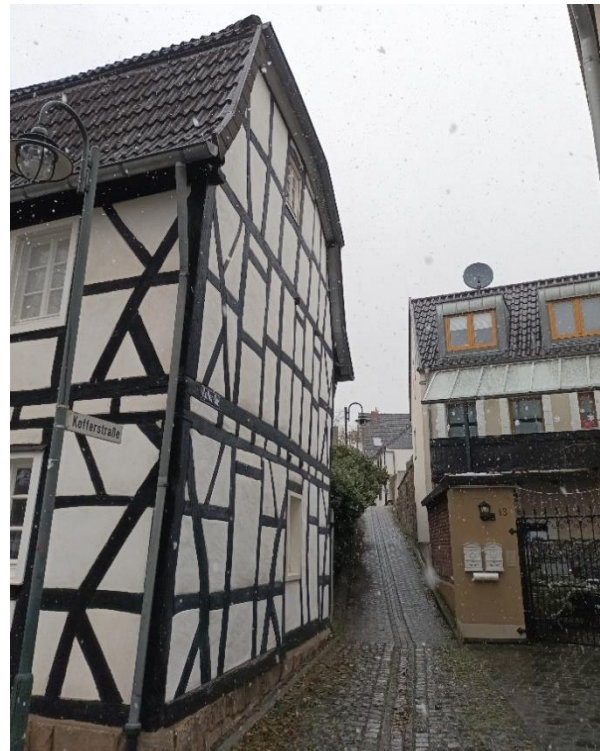
Abb. 1: Hierarchie der historischen Wegeführung: Hauptdurchgangsstraße (Larstraße, oben), Nebenstraßen (Marktplatz, unten links) und schmale Gassen (Kofferstraße, unten rechts)

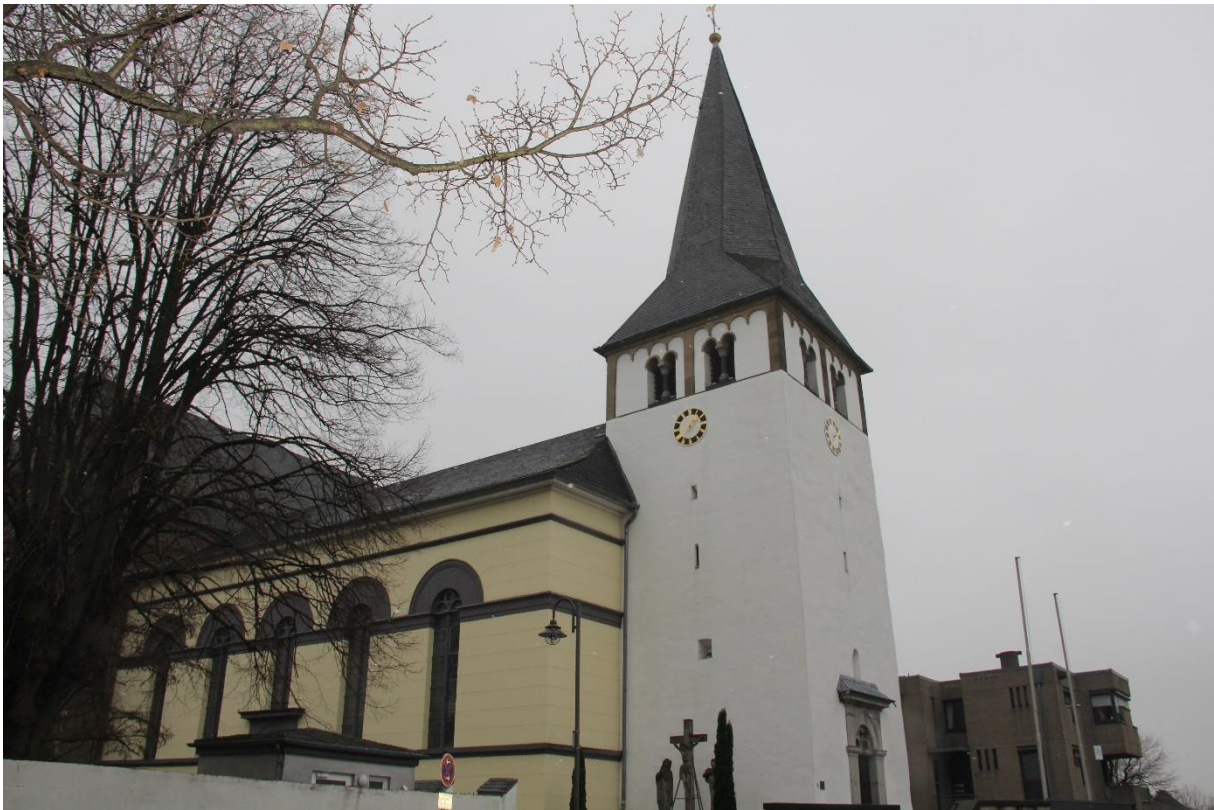
Abb. 4: Denkmalwerte Bausubstanz, Solitärbau (Pfarrkirche St. Johannes)

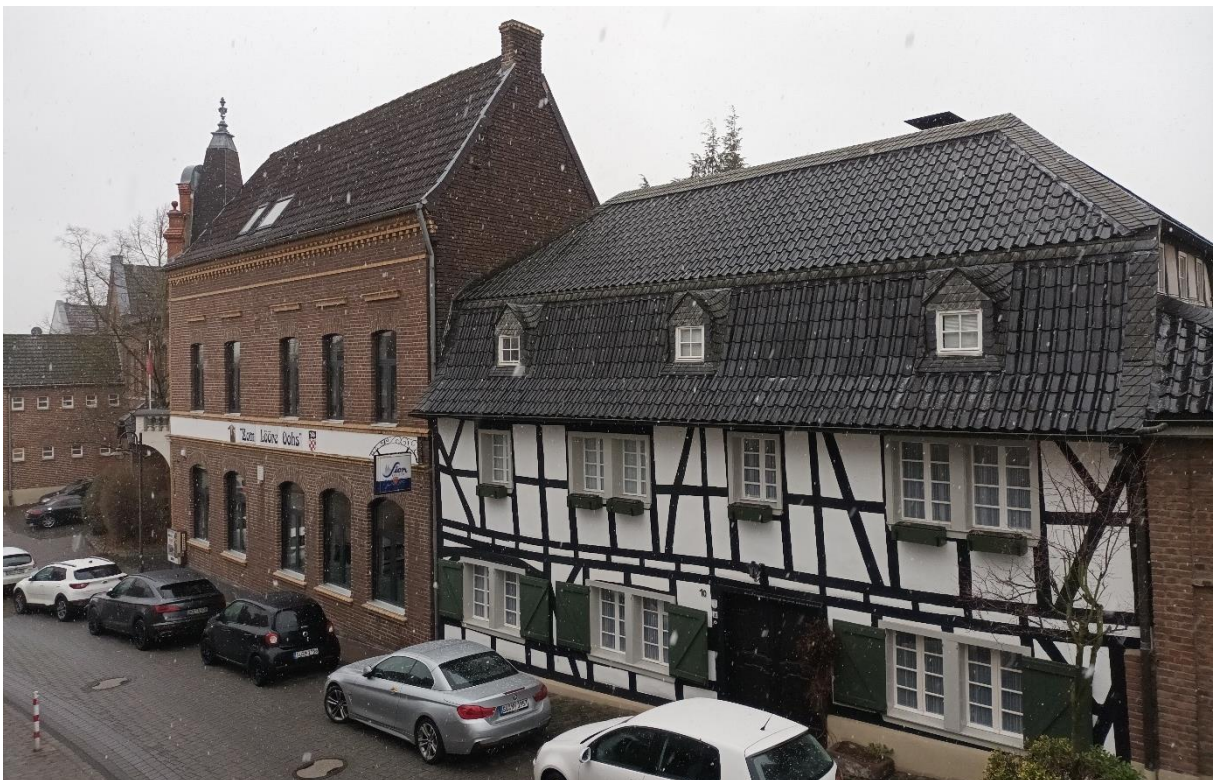
Abb. 5: Denkmalwerte Bausubstanz, backsteinsichtiges Wohn- und Gasthaus „Zum Lööre Oohs“ (links) und Fachwerkwohnhaus Meindorfer Straße 10 (rechts)

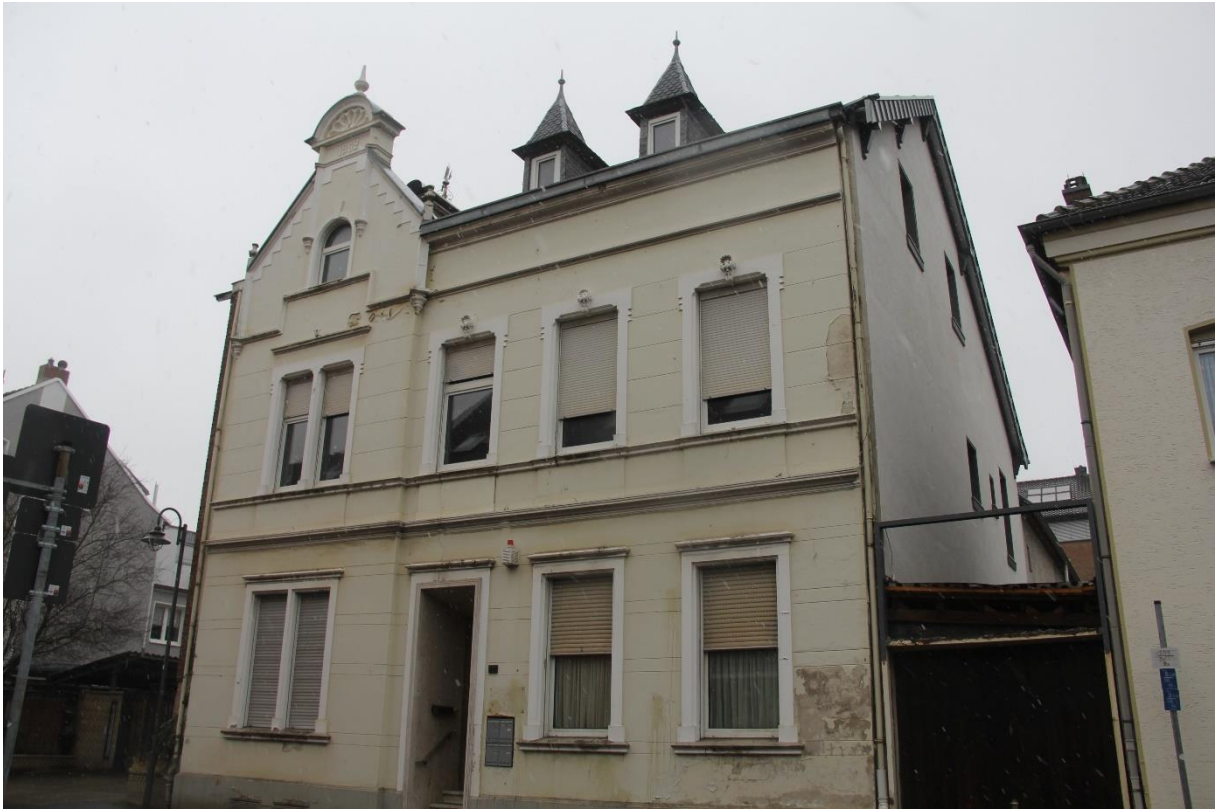
Abb. 6: Erhaltenswerte Bausubstanz mit Risalit und kleinproportionierten Dachaufbauten (Wohnhaus Larstr. 142)
Quelle: Planungsgruppe MWM 2023

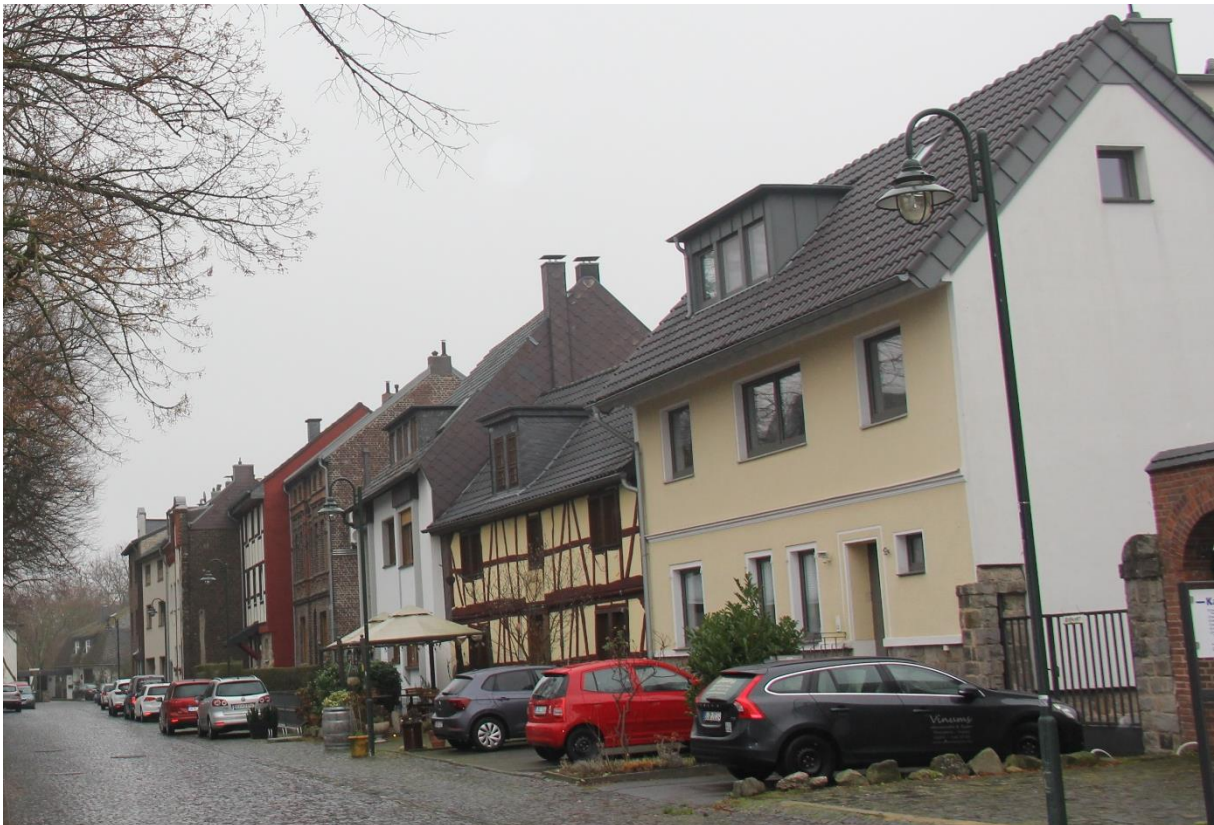
Abb. 8: Traufständige Satteldächer im Bereich des Marktplatzes
Quelle: Planungsgruppe MWM 2023

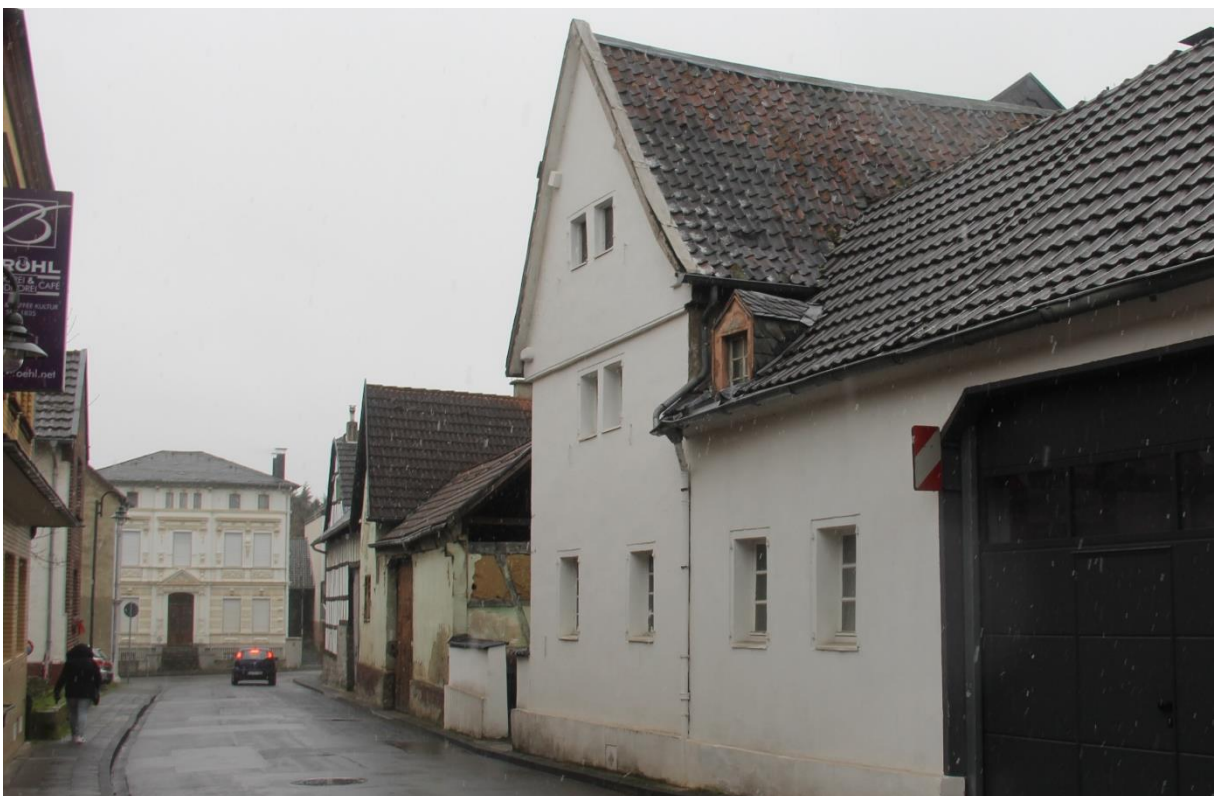
Abb. 9: Giebelständige Satteldächer (Larstraße) mit dunkelgrauen Ziegeln und kleinproportioniertem Dachaufbau
Quelle: Planungsgruppe MWM 2023

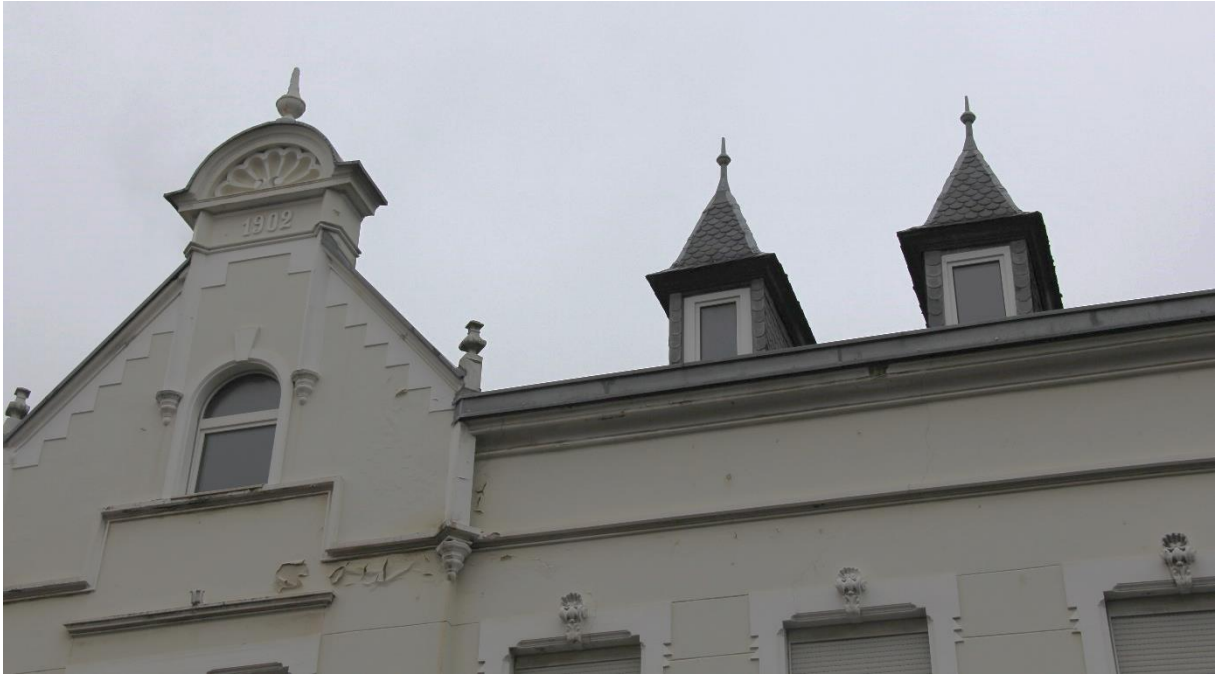
Abb. 10: Kleinproportionierte Dachaufbauten (Wohnhaus Larstraße 142)
 Quelle: Planungsgruppe MWM 2023

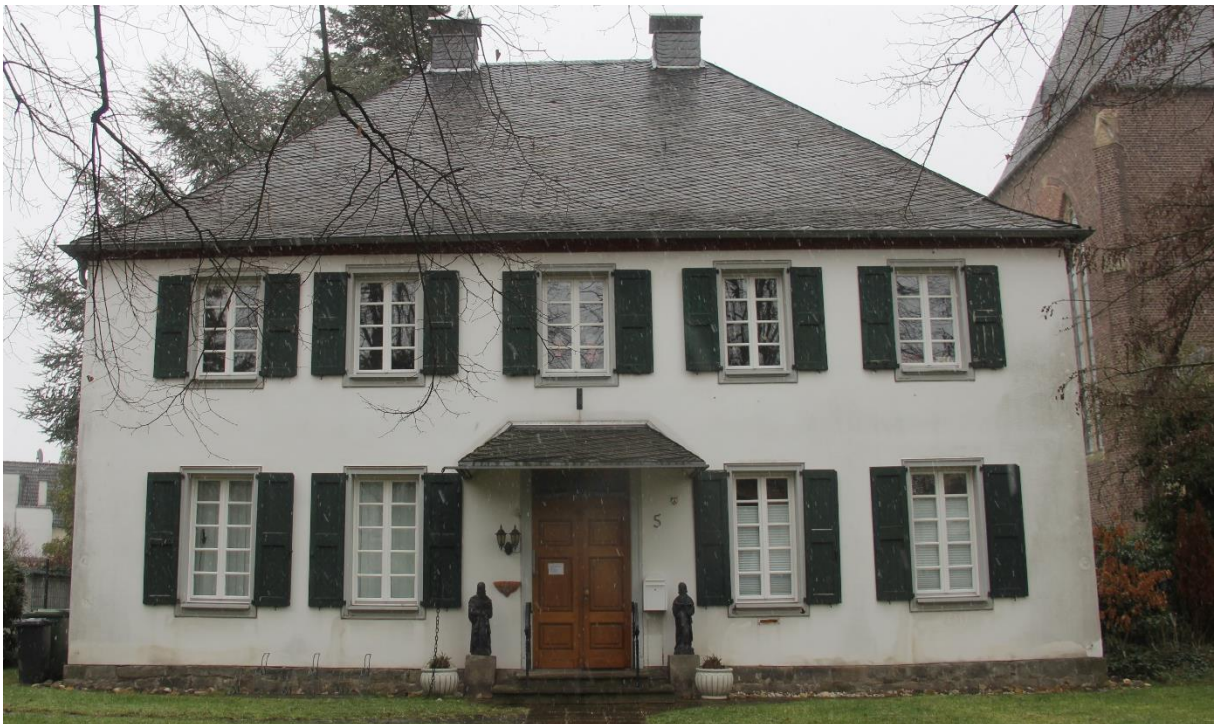
Abb. 11: Weißgefasste, hochformatige und durch Flügel geteilte Fenster, kleinteilige Gliederung mit Sprossen
 (Pfarrhaus, Meindorfer Straße 5)
 Quelle: Planungsgruppe MWM 2023

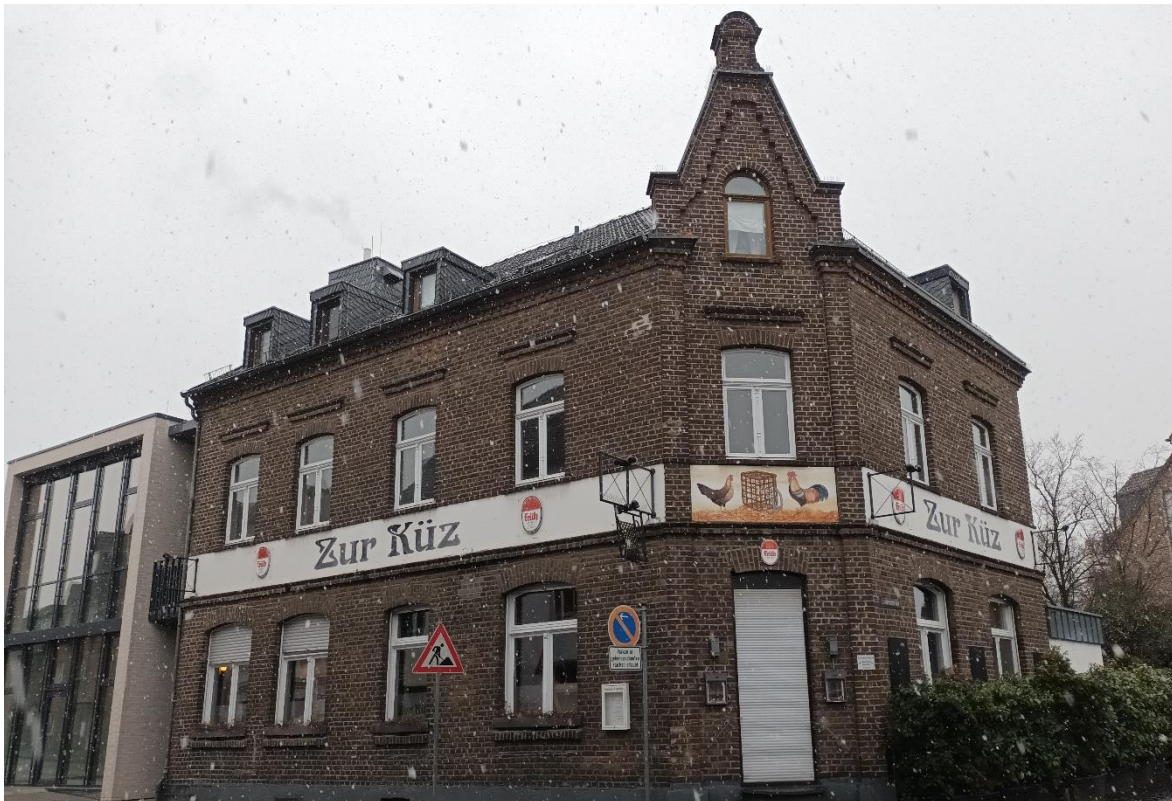
Abb. 12: Weißgefasste, hochformatige und durch Flügel geteilte Fenster, großformatige Gliederung mit Oberlicht (Gasthaus „Zur Küz“, Larstraße 168)
