## **Sonderabfalldeponie Troisdorf Spich – Grundwasserüberwachung** **Bürgerinformation (14. Mitteilung Juli 2024)**

### **1. Sonderabfalldeponie Troisdorf-Spich – Lage, Abschnitte und Abdichtungssysteme**

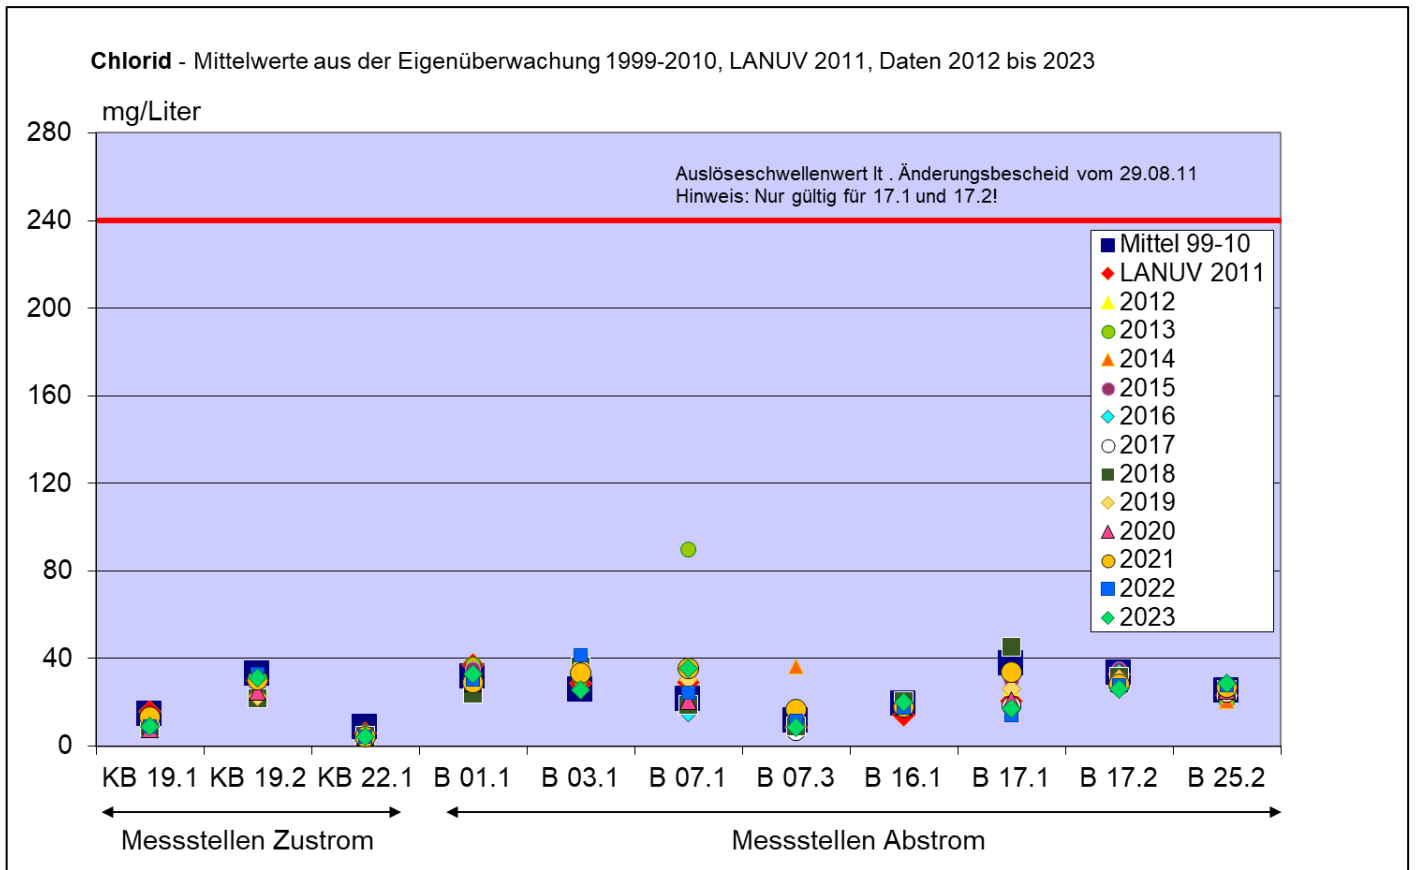
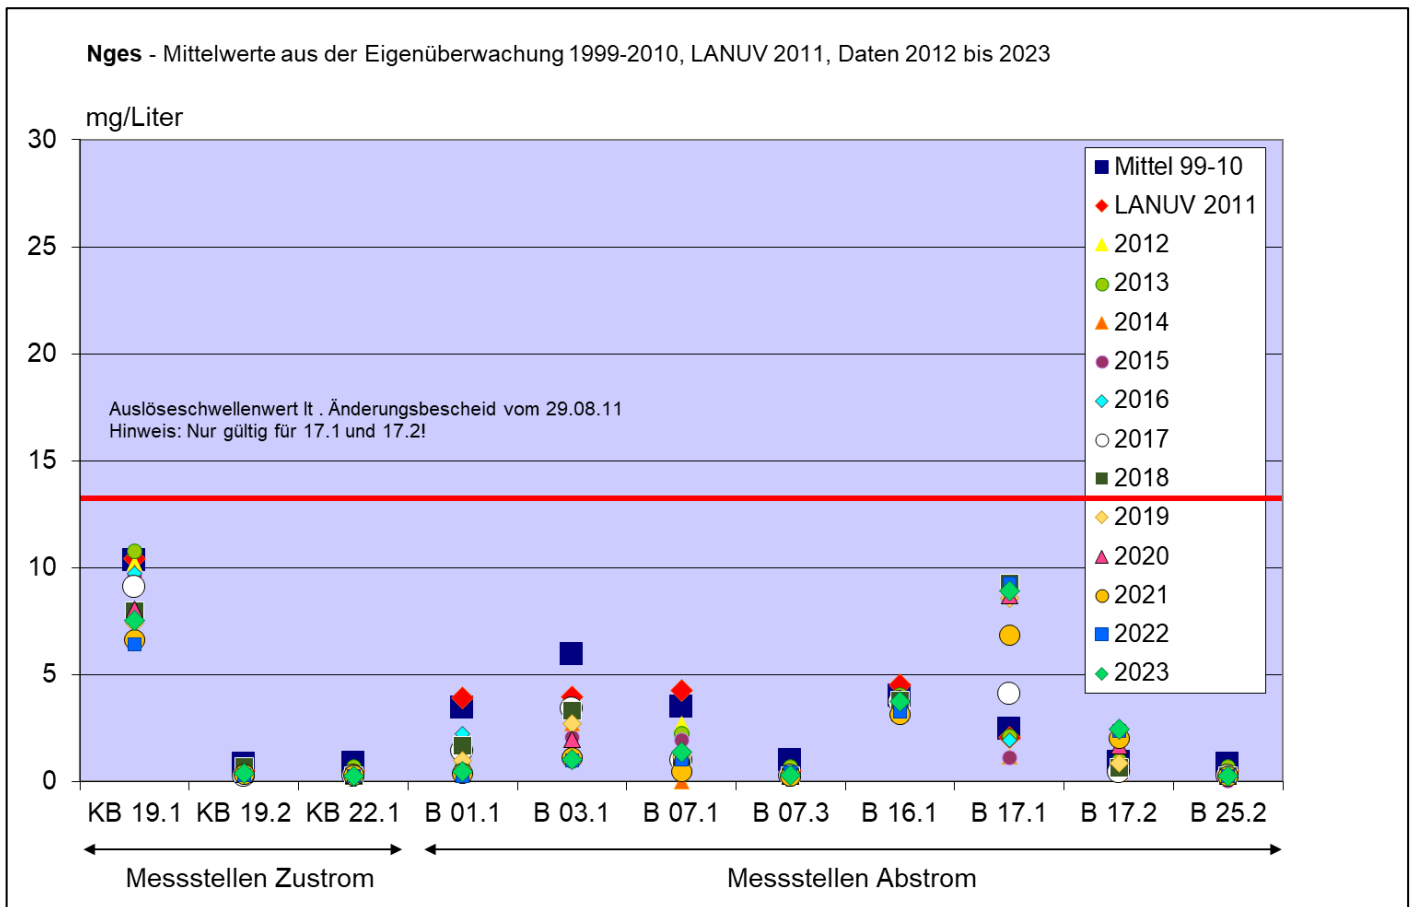
Exemplarisch sind in den nachstehenden Abbildungen für ausgewählte Parameter die Mittelwerte der Eigenüberwachung aus den Jahren 1999 bis 2010 und des Landesamtes (LANUV) aus Februar/März 2011 einander gegenübergestellt. Um die jüngsten Entwicklungen nachvollziehen zu können, werden weiterhin die Ergebnisse der Eigenüberwachung aus den Jahren 2012 bis 2023 (Mittelwerte der vier Quartalswerte; Ausnahme im Jahr 2020, in welchem die Messung des 2. Quartals aufgrund von Corona ausfiel, so dass nur die anderen 3 Quartalswerte für die Berechnung der Mittelwerte herangezogen werden konnten) grafisch dargestellt. Die Messwertevergleiche werden für Chlorid, elektrische Leitfähigkeit, Stickstoff gesamt (Nges) und Sulfat vorgenommen. Diese Parameter reagieren im Grundwasser sehr schnell auf Einträge aus Siedlungen oder Deponien, so dass eine etwaige Undichtigkeit der SAD Troisdorf sofort auffällig würde. Auf die Darstellung der Ergebnisse für Kohlenwasserstoffe, wie sie in der 1. Mitteilung im April 2012 noch erfolgte, wird verzichtet, weil alle Kohlenwasserstoffwerte unterhalb oder bei der analytischen Bestimmungsgrenze von 0,1 mg/l liegen.

Die Messstellen sind in den Abbildungen nach Zustrom- und Abstrombereich zusammengestellt. Die Verfilterung der Messstellen in den unterschiedlichen Grundwasserleitern wird hier nicht gesondert berücksichtigt, weil sie offenkundig keinen Einfluss auf den Vergleich der Messwerte hat.

Anhand der exemplarischen Abbildungen wird deutlich, dass die Messwerte des Landesamtes (LANUV) aus dem Jahr 2011 sehr gut mit den Mittelwerten der Eigenüberwachung und den jüngsten Ergebnissen aus 2012 bis 2023 übereinstimmen. Zudem fällt auf, dass insgesamt keine bedeutsamen Unterschiede zwischen den Anstrom- und Abstrommessstellen auftreten.

Indes fallen an der Messstelle B 16.1 im Vergleich zu den anderen Messstellen höhere Sulfat-Konzentrationen auf. An dieser Messstelle sind die Sulfat-Konzentrationen des LANUV-Gutachtens und der jüngsten Messungen aus 2012 bis 2023 größer als der langjährige Mittelwert aus dem Zeitraum 1999 bis 2010. Die leicht erhöhten Sulfat-Konzentrationen, die unter dem Grenzwert der Trinkwasserverordnung und auch unter dem Auslöseschwellenwert liegen, waren im Zeitablauf von 2012 bis 2014 rückläufig. In den Jahren 2015 bis 2021 waren die Mittelwerte etwas höher als im Jahr 2014, allerdings liegen sie noch deutlich unter dem höchsten ermittelten Wert aus 2012. Nur 2022 wurde auch ein ähnlich hoher Wert gemessen, der jedoch 2023 wieder auf das Niveau der Vorjahre zurückgeht.

An der Abstrom-Messstelle B 07.1 waren im April und Juli 2013 erhöhte Chloridkonzentrationen und elektrische Leitfähigkeiten festgestellt worden. Auch die mittleren Gehalte für das Jahr 2013 waren für diese beiden Parameter etwas erhöht. Die Mittelwerte für Chlorid und elektrische Leitfähigkeit waren in den Folgejahren allerdings wieder niedriger. Insgesamt sind die Messergebnisse für Chlorid und elektrische Leitfähigkeit über den gesamten Beobachtungszeitraum unauffällig.

Am Beispiel der Stickstoffgesamt-Messwerte ist zu erkennen, dass die Messwerte offensichtlich durch die Nitratauswaschung aus dem Oberboden und nicht aus der Deponie beeinflusst werden. So liegen die Messwerte im Grundwasserleiter a immer oberhalb der Werte des Grundwasserleiters b bzw. c. Deutlich wird dies im Vergleich der Messstellen KB 19.1 zu KB 19.2, B 7.1 zu B 7.3 und B 17.1 zu B 17.2 (vergleiche Nges-Grafik). In den Jahren 2014, 2017 und 2021 sind die Unterschiede an den Messstellen B 7.1 zu B 7.3 allerdings gering, wohingegen im Jahr 2017 und auch 2018 bis 2023 die Werte der Messstelle B 17.1 im Grundwasserleiter a höher liegen als die Werte der Messstelle B 17.2 im Grundwasserleiter c.

Im Übrigen ist anhand der Abbildungen zu erkennen, dass die Analyseergebnisse von Chlorid, elektrische Leitfähigkeit, Stickstoff(gesamt) und Sulfat allesamt die Auslöseschwellenwerte unterschreiten, die von der

Bezirksregierung Köln mit dem Änderungsbescheid vom 29.08.2011 für die Messstellen B 17.1 und B 17.2 festgelegt wurden. Diese Aussage gilt auch für die nicht dargestellten Kohlenwasserstoffe und Cyanide, deren Analyseergebnisse überwiegend unterhalb der jeweiligen Bestimmungsgrenzen liegen (Bestimmungsgrenze KW < 0,1 mg/l; Bestimmungsgrenze Cyanide < 0,01 mg/l). Nur 2018 und 2020 - 2023 wurden für die Messstelle B17.1 Werte zwischen 0,016 und 0,035 mg/l Cyanid gemessen, diese unterschreiten jedoch den Auslöseschwellenwert von 0,05 mg/l.
